**Historische Erkundung des Bebauungsplan-  
gebiets „Westlich vom Rosengarten“**

**55270 Ober-Olm,  
Am Becherweg 2, 2a, 4**

**Gemarkung Ober-Olm, Flur 19, Flurst. 633/6, 633/8, 633/9,  
641/3, 1038/4, 1038/6, 1038/12, 1038/15 und 1038/16**

**(„Ablagerungsstelle Ober-Olm, Am Becherweg, REGNUM 339 06 047-0207/000-00“  
und „ehem. gewerbliche Nutzung Becherweg 2/2a, Ober-Olm, REGNUM 229 06  
047-5001/000-00“)**

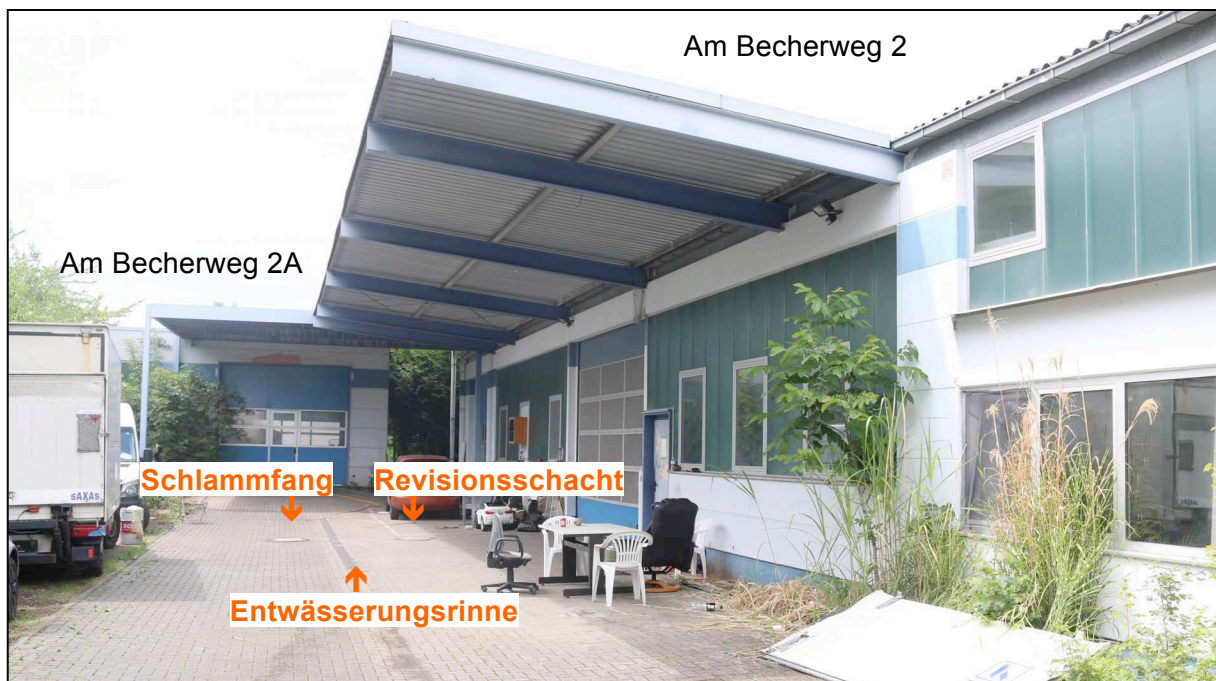
Foto 1: Blick von ENE auf die Hoffläche des Grundstücksteils Am Becherweg 2, rechts im Bild die Gewerbehalle mit angebautem zweistöckigem Bürotrakt (vorne rechts). Im Hintergrund Eingang zur Gewerbehalle Am Becherweg 2A.

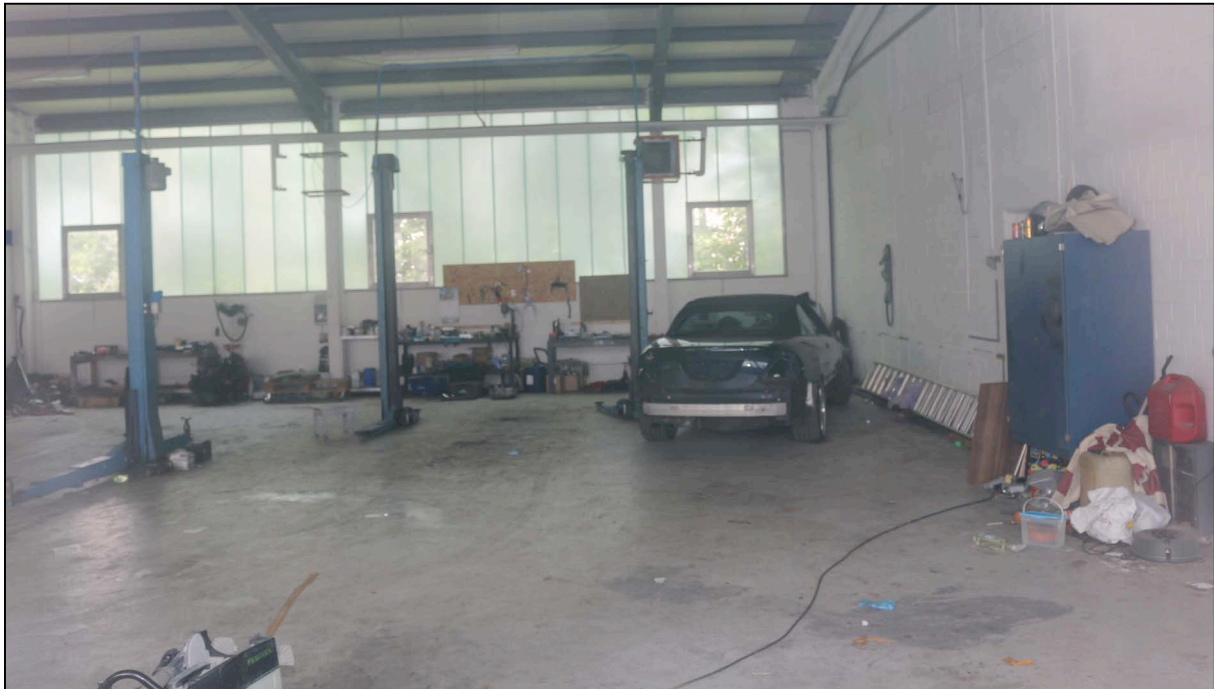
Die Gewerbehalle Am Becherweg 2 ist bis auf einen kleinen Teil des ehemaligen Heizungskellers (Gasheizung) im NW-Teil des Gebäudes nicht unterkellert und wird aktuell als Werkstatt genutzt. In der Halle befinden sich drei Hebebühnen für Autos (vgl. Foto 2), der Boden ist mit Betonfarbe gestrichen und teilweise ölfleckig. Die Halle war während der Ortsbegehung nicht zugänglich, konnte jedoch durch die Fenster in Augenschein genommen werden. Die Lage der ehemaligen Montagegrube war nicht erkennbar.

Foto 2: Blick von SSE durch ein Fenster in die Gewerbehalle Am Becherweg 2 auf eine der drei vorhandenen Hebebühnen. Der Boden ist z.T. ölfleckig.

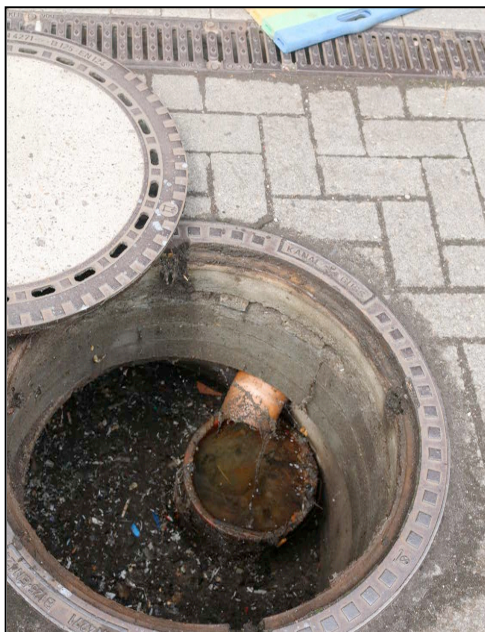
Foto 3 (links): Völlig zugesetzter Schlammfang auf der Hoffläche des Grundstücks Am Becherweg 2. Zum Auffangen von Grobschmutz wurde unter die Einleitstelle ein Eimer untergestellt.

Ein Ölabscheidesystem ist nicht vorhanden. Die Leitungsverläufe im Bereich des Schlammfangs und des Revisionsschachts sind unklar. Während die Hoffläche über den Schlammfang entwässert, scheint das Abwasser aus den Werkstattflächen direkt in den Revisionschacht zu entwässern. Beide Systeme sind nicht mehr voll funktionsfähig, der Schlammfang ist verschlammte und im Revisionschacht schwimmt Ölphase auf (Fotos 3 und 4).

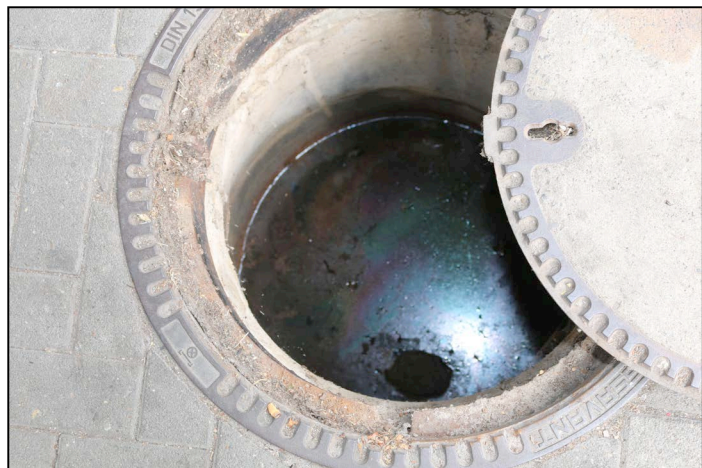
Foto 4 (oben): Blick in den Revisionschacht mit aufschwimmender Ölphase.

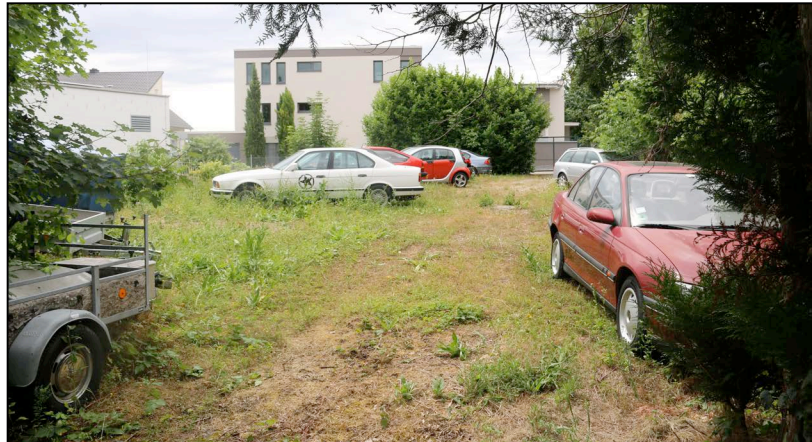
Foto 7: Blick von ENE auf den mit Schotter befestigten Abstellplatz für KFZ im Westteil des Grundstücks Am Becherweg 2A. Im Hintergrund die Bebauung an der Nieder-Olmer-Straße.

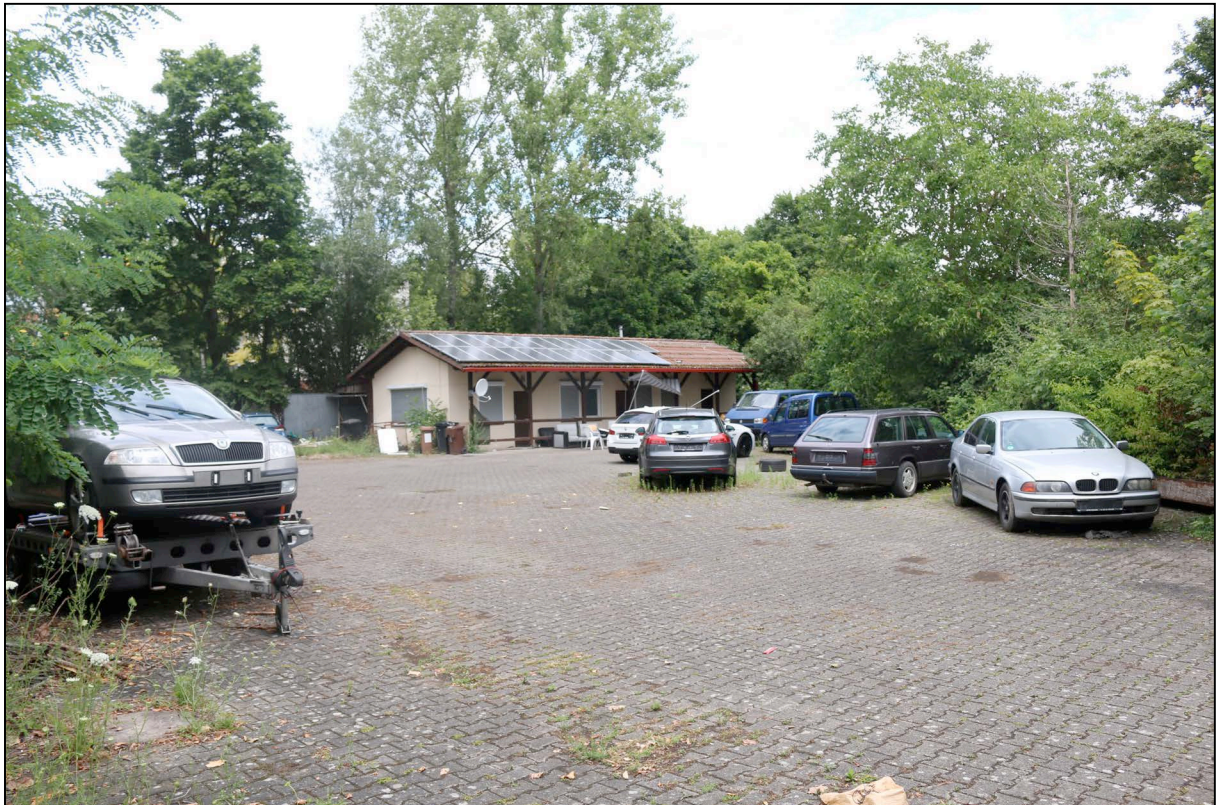
Foto 9: Blick von S auf die gepflasterte Hoffläche des Grundstücks Am Becherweg 4 (Flurstück 633/6). Im Hintergrund eine nicht mehr genutzte Wohnbaracke.
